COMUNE DI RECOARO TERME
(Provincia di VICENZA)

OGGETTO: Eccezionali eventi metereologici che hanno interessato la Regione del Veneto dal 27 ottobre al 5 novembre 2018 – OCDPC n. 558/2018.

Lavori di somma urgenza per consolidamento strada comunale Taulotti.

Relazione finale.

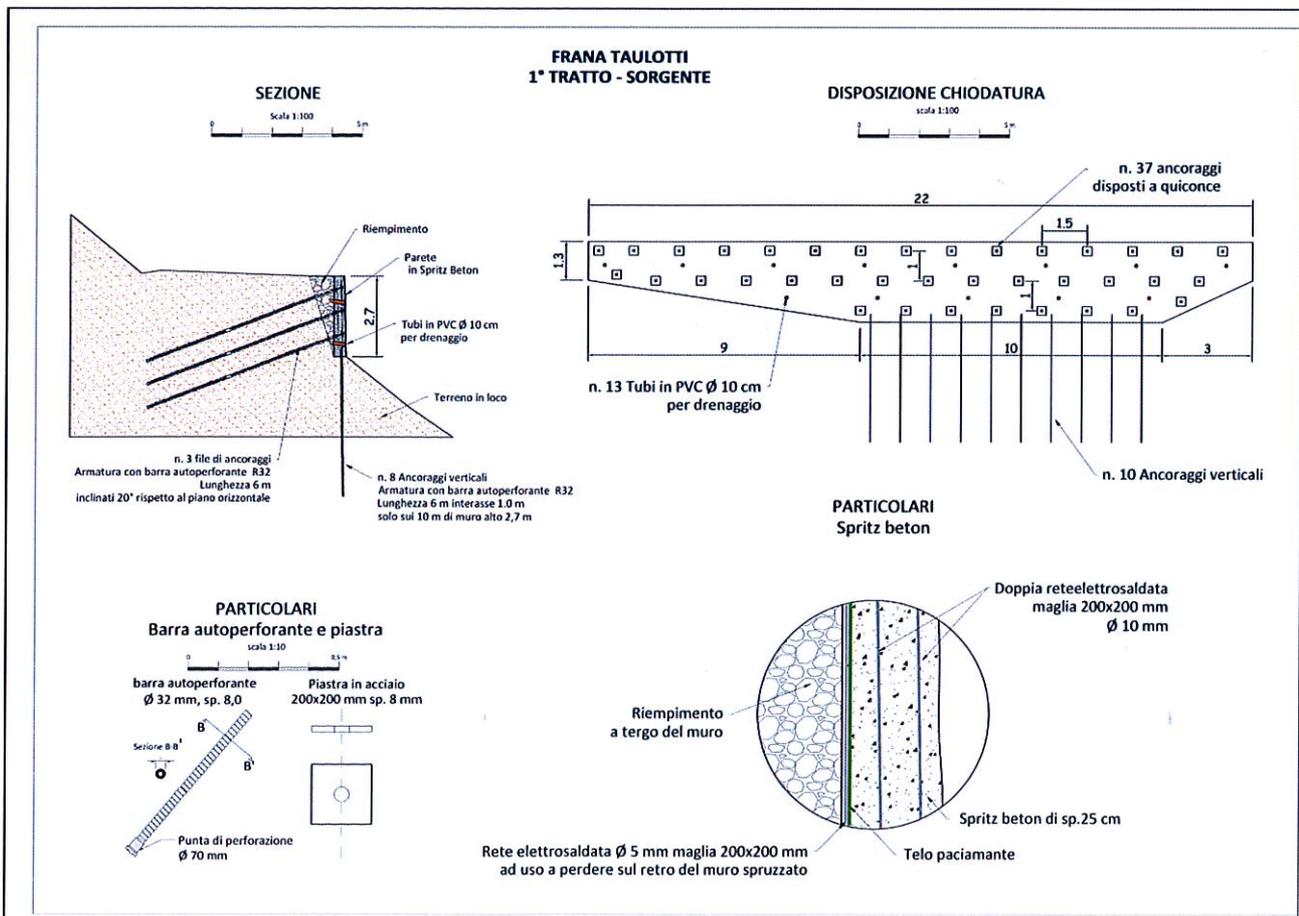
FRANA TAULOTTI TRATTO 1 - SORGENTE

L'intervento ha previsto il consolidamento del ciglio stradale mediante la realizzazione di un muro tirantato nella modalità che segue:

- SCAVO DI PROFILATURA con sistemazione finale sul posto del materiale di scavo.
- ANCORAGGI CHIODATURE: posa di chiodi autoperforanti costituiti da un tubo in acciaio tipo R32, rullato per tutta la lunghezza ottenendo un filetto tipo ROP, completo di punta perforante a perdere in acciaio temprato, di idonei manicotti di giunzione, di piastre in acciaio e di dadi di bloccaggio. Iniezione del chiodo autoperforante eseguita con boiaccia di cemento tipo 325, ottenuta con idonei mescolatori a basso rapporto acqua-cemento ed iniettata a pressione controllata fino al completo getto del chiodo.

- RETE SU CHIODATURE PER SPRITZ-BETON: posa di rete elettrosaldata $\varnothing 5$ e di telo pacciamante o similare da posizione ad uso cassero a perdere sul retro del muro spruzzato da realizzare. Forniture a posa di doppia rete elettrosaldata $\varnothing 10$ come ferro di armatura del muro spruzzato da realizzare. Le reti saranno opportunamente stese e fissate alla parete di scavo da consolidare e ai chiodi di ancoraggio.

- DRENI PER SPRITZ-BETON: posa di tubi in pvc del diametro di circa 10 cm da posizionare all'interno del getto di spritzbeton per il drenaggio del terreno a tergo.

- SPRITZ BETON: esecuzione di spritz-beton in strati successivi fino al raggiungimento di uno spessore medio dello spritz-beton pari a cm 25 circa. La superficie risultante sarà rugosa e non planare (ondulata).

- RIEMPIMENTO con materiale inerte tra scarpata e muro spruzzato.

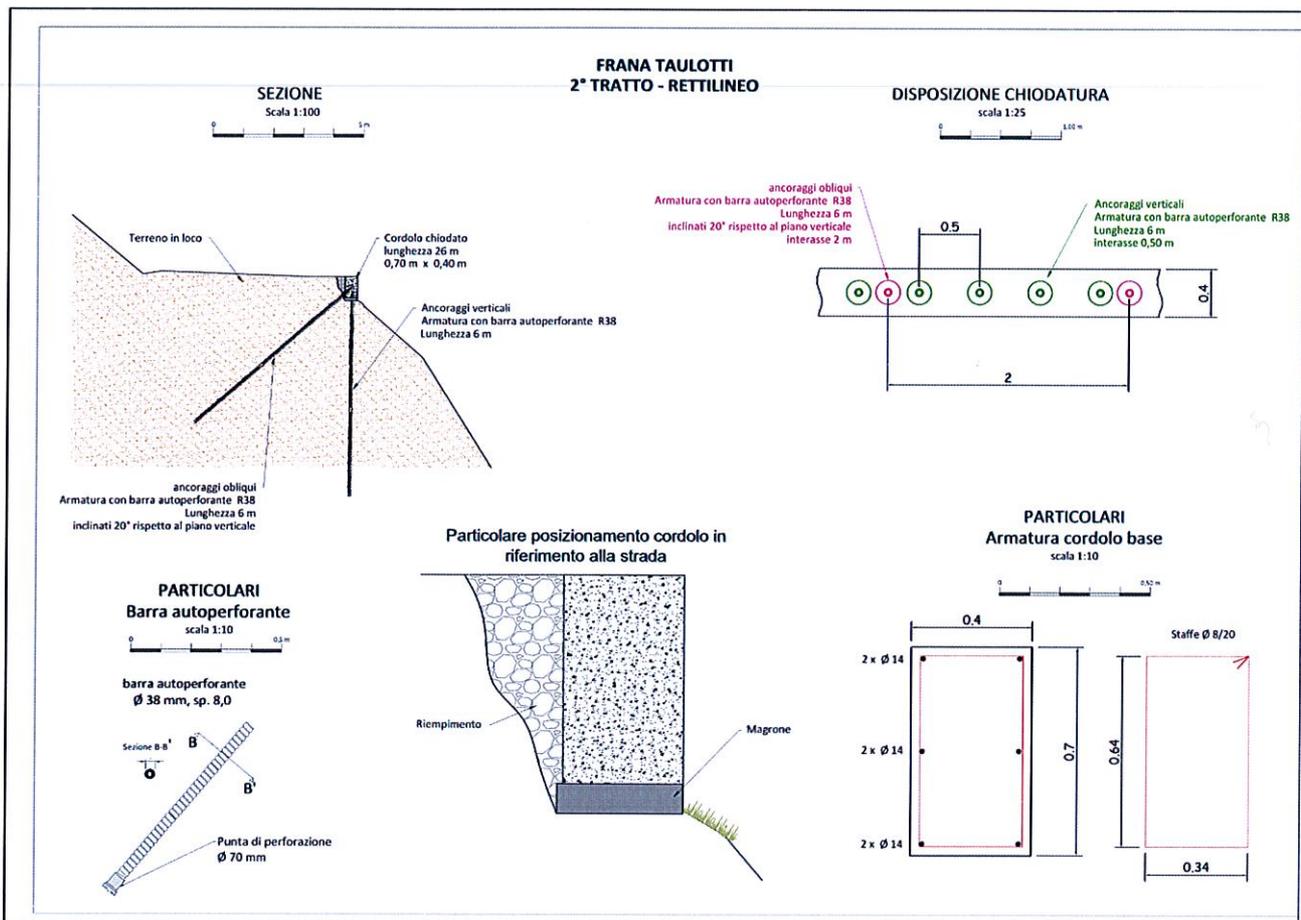
FRANA TAULOTTI TRATTO 2 - RETTILINEO

L'intervento ha previsto il consolidamento del ciglio stradale mediante la realizzazione di un cordolo chiodato nella modalità che segue:

- SCAVO DI PROFILATURA con sistemazione finale sul posto del materiale di scavo.
- ANCORAGGI CHIODATURE: posa di chiodi autoperforanti costituiti da un tubo in acciaio tipo R38. Iniezione del chiodo autoperforante di boiaccia di cemento tipo 325.
- CORDOLO IN C.A.: realizzazione di cordolo in c.a.
- RIEMPIMENTO e stesura di materiale inerte di riempimento tra cordolo e massicciata stradale.

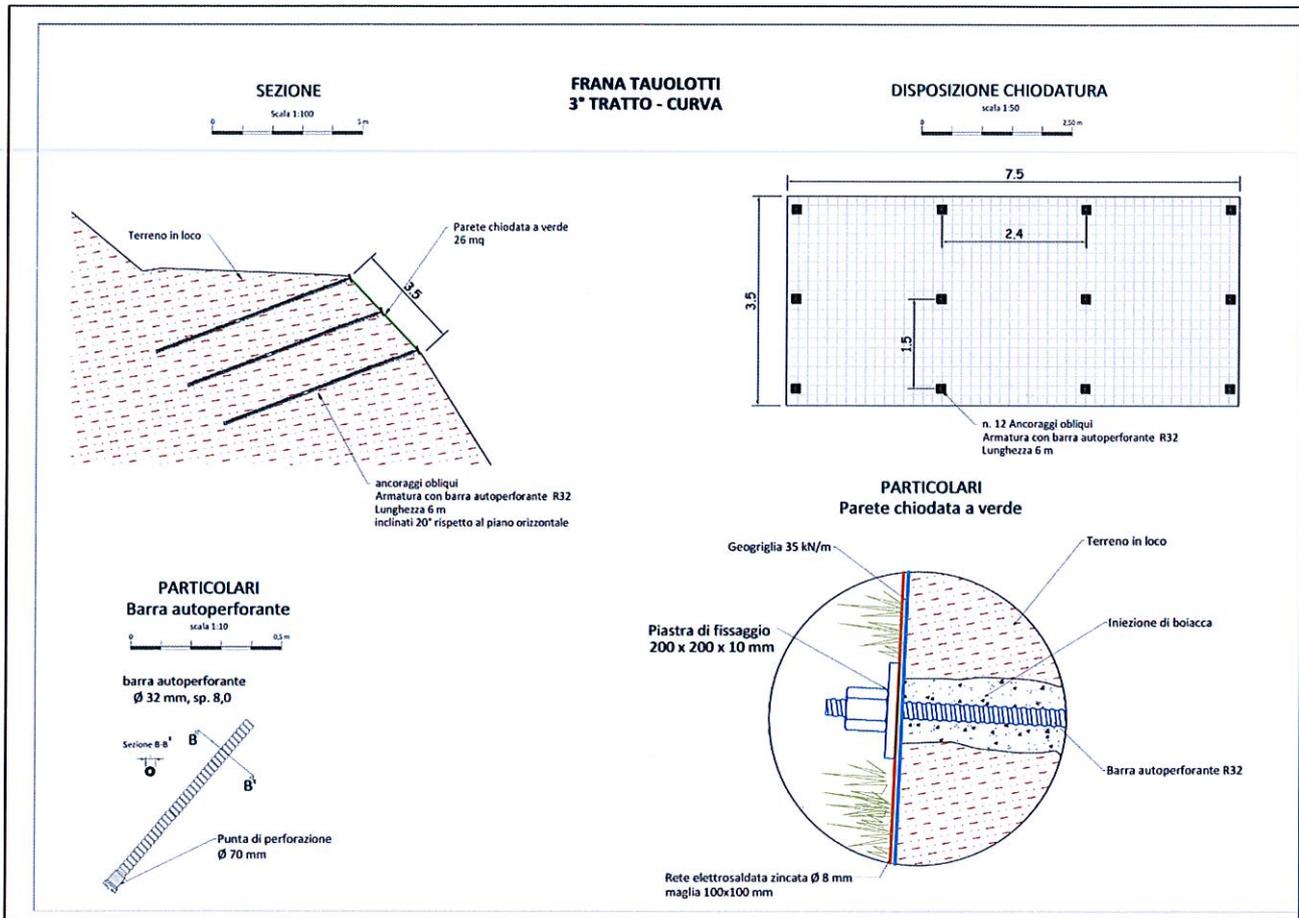
FRANA TAULOTTI TRATTO 3- CURVA

L'intervento ha previsto il consolidamento della scarpata in erosione mediante la posa di una rete fissata alla scarpata con ancoraggi nella modalità che segue:

- SCAVO DI PROFILATURA della scarpata propedeutici per le successive lavorazioni.
- GEOGRIGLIA: posa in opera di geogriglia opportunamente stesa e fissata alla superficie della scarpata.
- RETE ELETTROSALDATA: posa in opera di una rete elettrosaldata \varnothing 8 mm opportunamente stesa e fissata alla superficie della scarpata.
- ANCORAGGI CHIODATURE: posa di chiodi autopercoranti

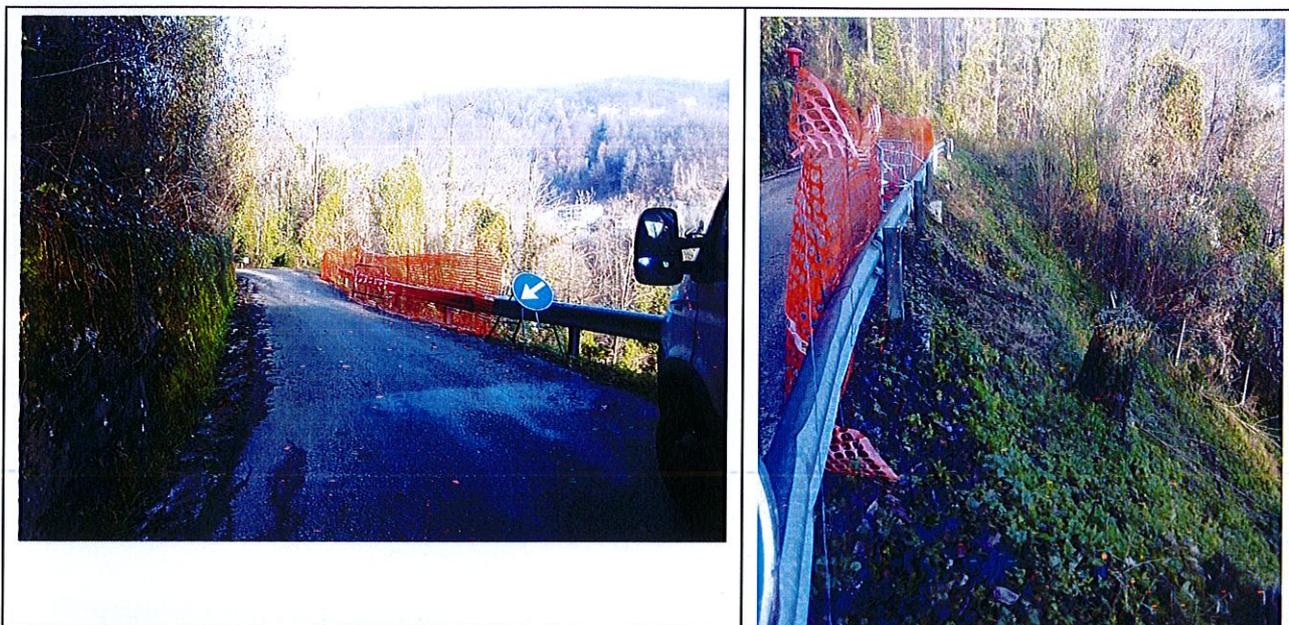
FRANA TAULOTTI TRATTO 1 – SORGENTE

TRATTO 1 – Prima dell'intervento

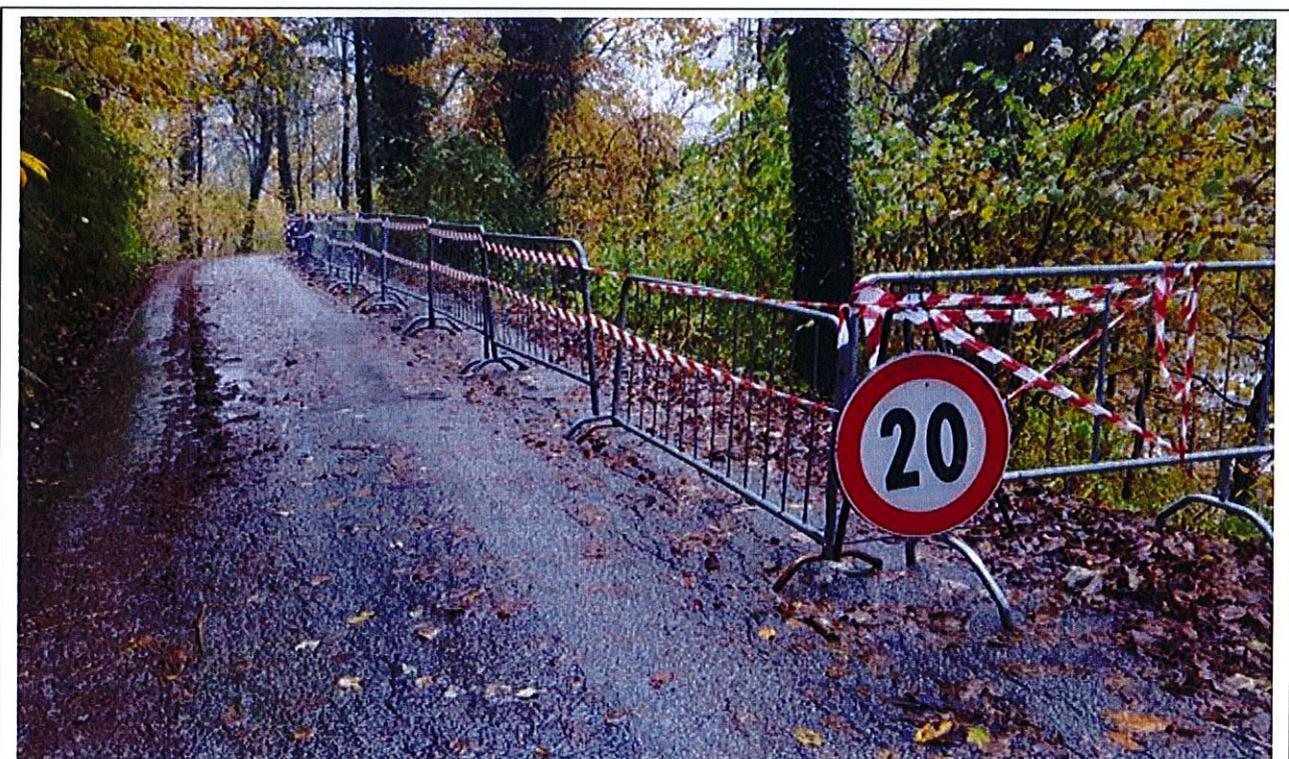
FRANA TAULOTTI TRATTO 2 – RETTILINEO

TRATTO 2 – prima dell'intervento

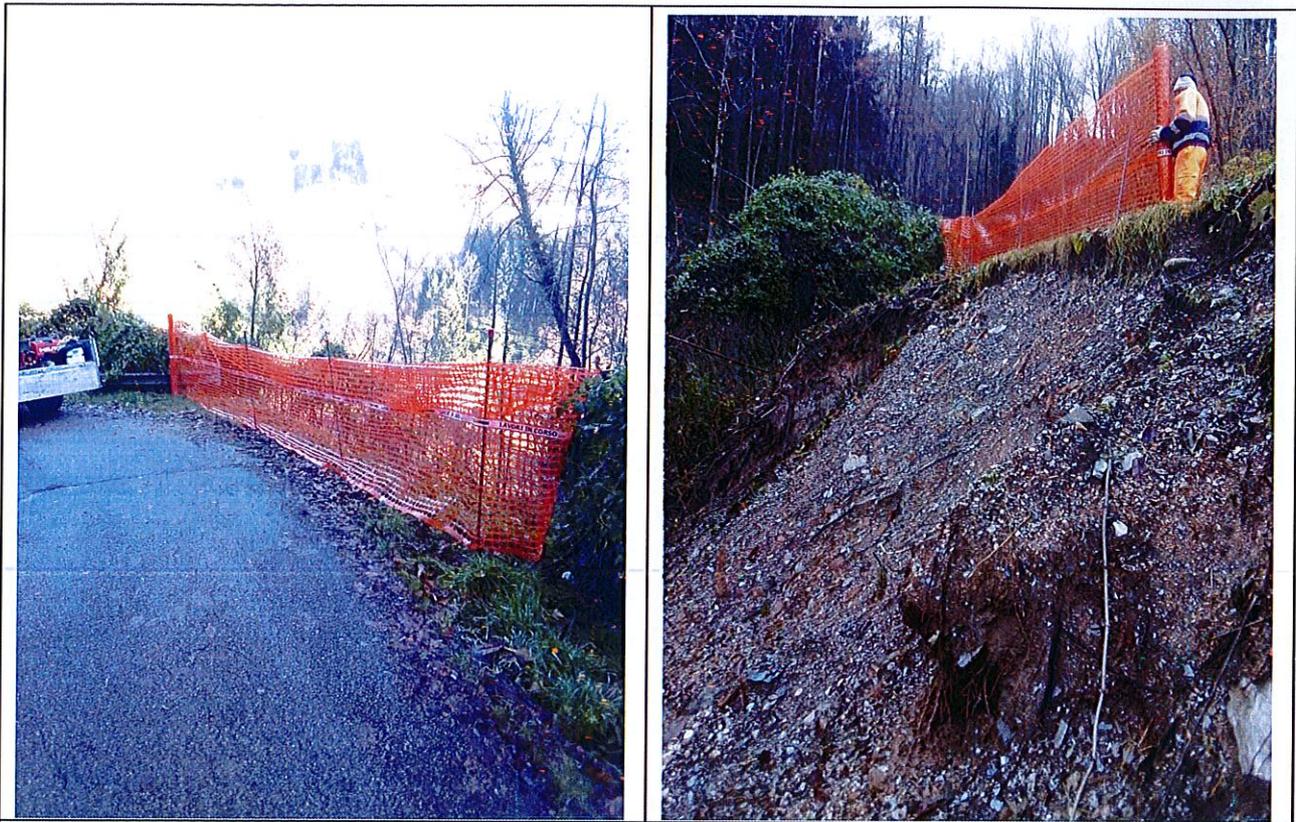
FRANA TAULOTTI TRATTO 3 – CURVA

TRATTO 3 – prima dell'intervento
